## RECONSTRUCCIÓN

# IMPACTO DEL FENÓMENO CLIMÁTICO “NIÑO COSTERO” 2017 **LECCIONES QUE APRENDER**

## RIESGOS EN QUEBRADAS

# PROTECCIÓN DE LAS VIVIENDAS DE ADOBE

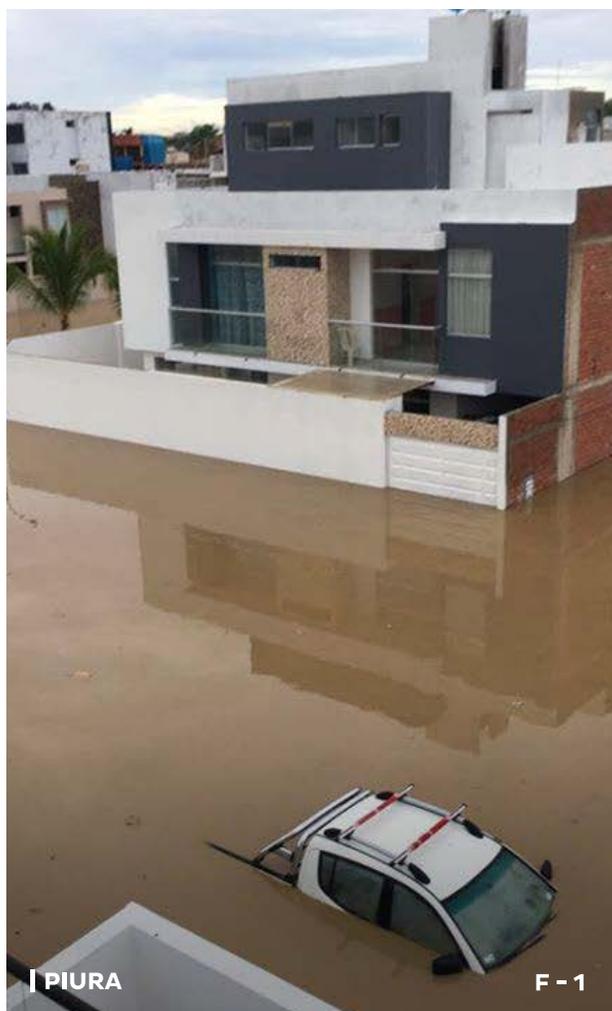
F - 1

| PIURA

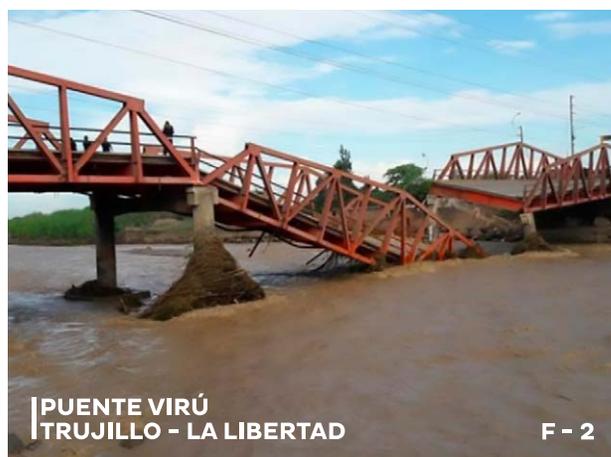
F - 2

| PUENTE VIRÚ

TRUJILLO - LA LIBERTAD

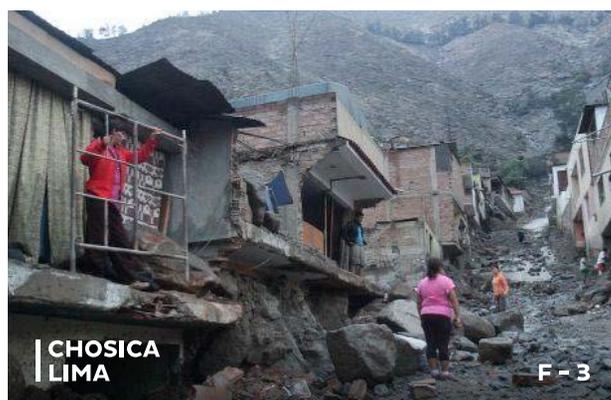
F - 3

| CHOSICA

LIMA

1. Nunca debemos edificar **una casa sobre el cauce de una quebrada**, en ninguna parte de su recorrido. (Ver Figura N° 1A, Figura N° 1B, Figura N°2, Foto F-3, Foto F-4).

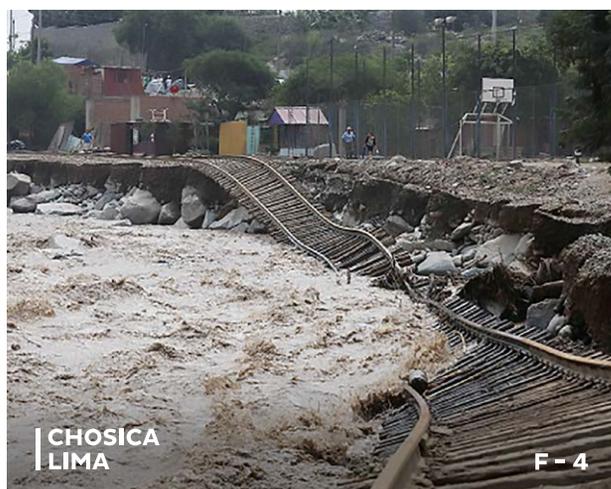
F - 4

| CHOSICA

LIMA

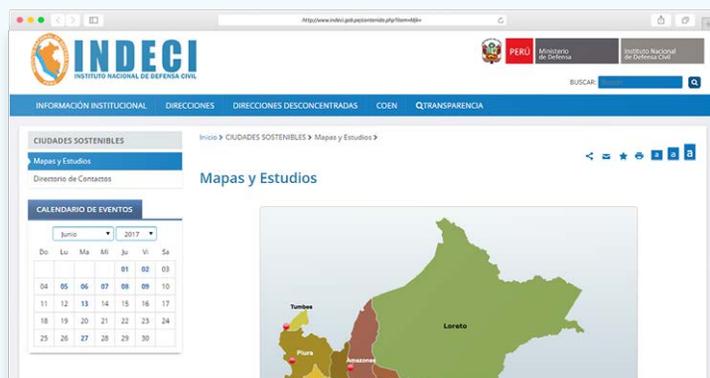
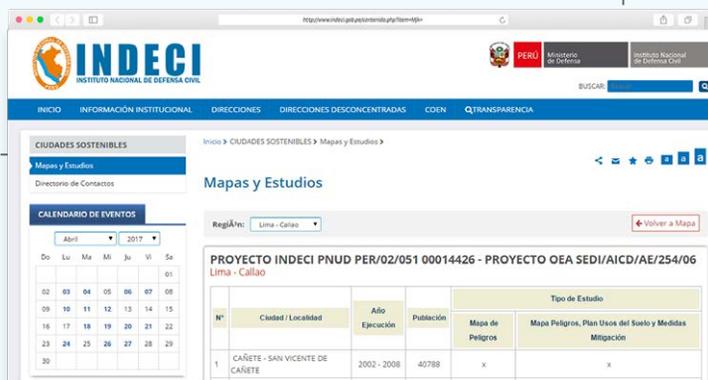
FIGURA N° 1

Actualmente, INDECI cuenta con mapas de peligro, vulnerabilidad y riesgo de diversas ciudades del Perú, disponibles para su difusión (*Figura N° 1*). Para acceder a esta información pueden utilizar la siguiente dirección electrónica:

Puedes seleccionar cualquier departamento para verificar los datos

Luego tendrás toda la información por ciudad / Localización

MAPA Y ESTUDIOS INDECI

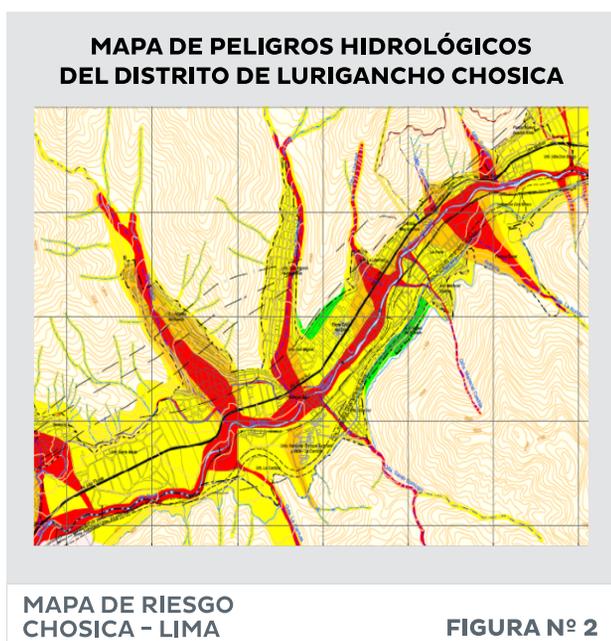
Es la gráfica (Figura N° 2) de una comunidad, un barrio o un sector geográfico determinado, que muestra todos los edificios y puntos importantes, como escuelas, hospitales, zonas de cultivos, carreteras, puentes y demás elementos existentes que, en caso de producirse un fenómeno natural (sismo, tsunami, aluvión, deslizamientos, lluvias intensas, inundaciones o bajas temperaturas), podrían resultar afectados.

También muestra elementos y lugares con alto potencial de peligro, como volcanes cercanos, pastizales secos propensos a incendios forestales y zonas con riesgo de inundación.

Además, presenta todos los recursos humanos y tangibles que pueden ayudar a tu comunidad a prepararse y protegerse, como refugios, estación de bomberos, etc. Finalmente, cuantifica el daño potencial asociado a la ocurrencia de un posible desastre.

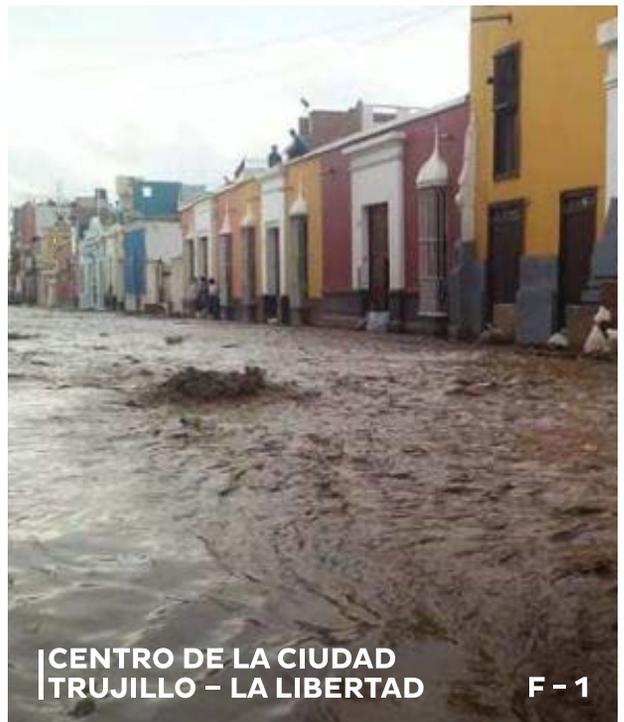
F - 1

Las aguas se desplazaron hasta la **Plaza de Armas de la ciudad de Trujillo**, el Hospital Belén, el Gobierno Regional de la Libertad y casas aledañas. (Ver fotografías F-1, F-2).

CENTRO DE LA CIUDAD  
TRUJILLO - LA LIBERTAD

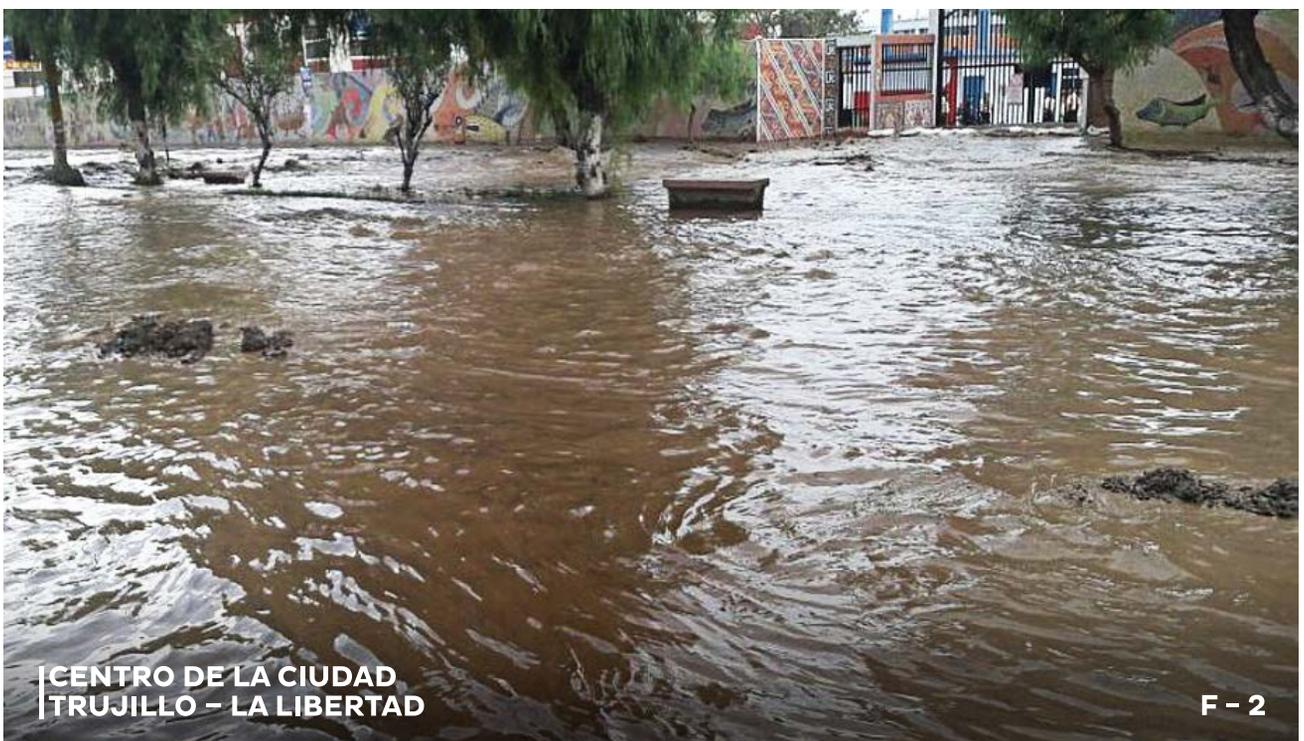
F - 2

CENTRO DE LA CIUDAD  
TRUJILLO - LA LIBERTAD

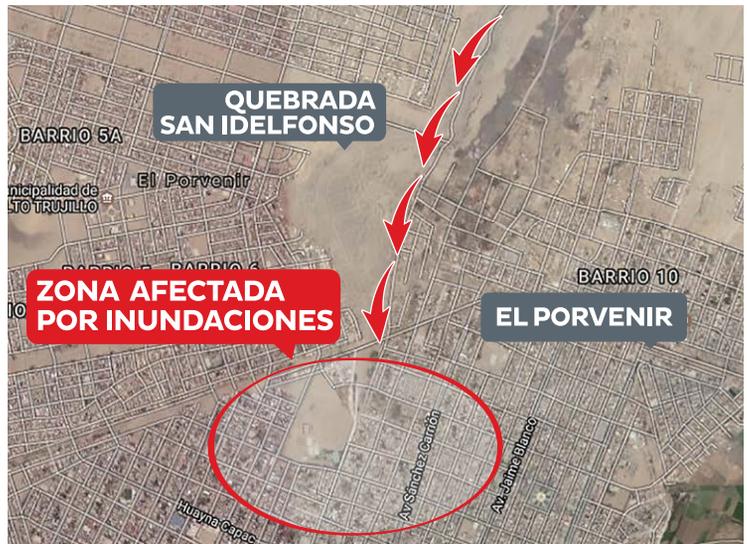
FIGURA N° 1A

Si analizamos brevemente estos sucesos y el contexto en el cual se dan a fin de obtener la lección que debemos aprender; observemos cuidadosamente la *Figura N° 1A*, vemos claramente el desarrollo del cauce natural de la quebrada San Idelfonso (flechas rojas) por el cual se ha iniciado el huayco. En segundo lugar observemos la *Figura N° 1B*, con el recorrido que ha tenido el mismo huayco, pero ahora a través de la zona urbana El Porvenir establecida en el cauce de la quebrada.

CAUCE NATURAL DE LA QUEBRADA SAN IDELFONSO TRUJILLO - LA LIBERTAD

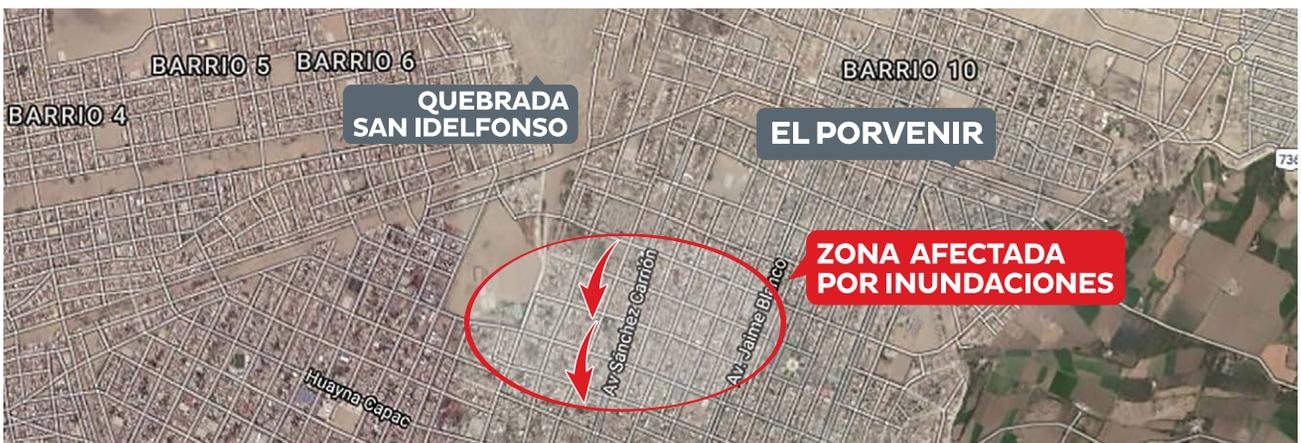
FIGURA N° 1B

CAUCE NATURAL DE LA QUEBRADA SAN IDELFONSO TRUJILLO - LA LIBERTAD

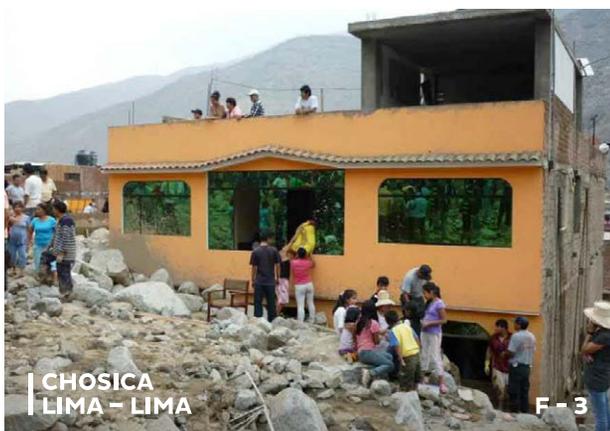
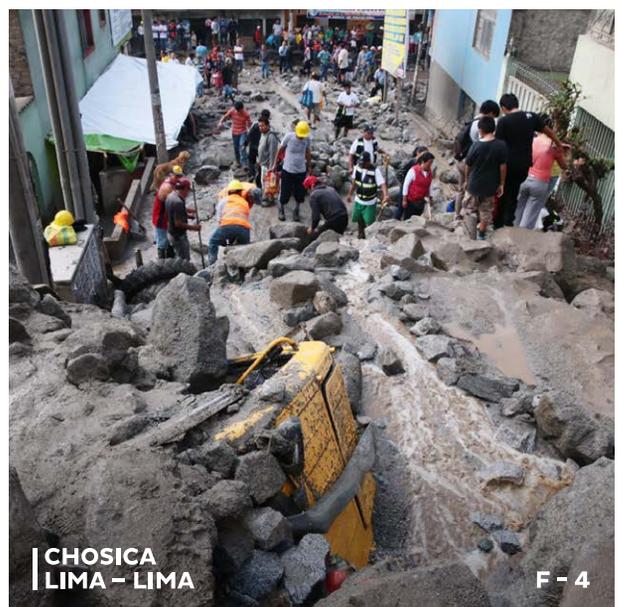
CAUCE NATURAL DE QUEBRADAS CHOSICA – LIMA

Otro caso muy similar es el de Chosica, que también ha sufrido las consecuencias de las fuertes lluvias. (Ver fotografías F-3, F-4).

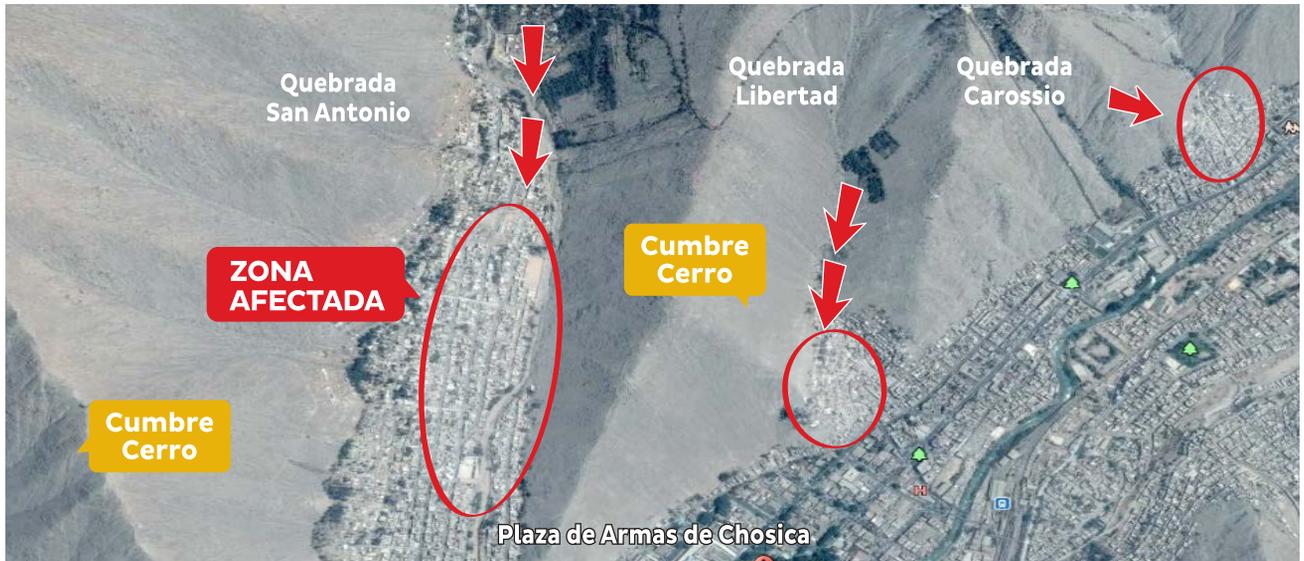
FIGURA N° 2

Observemos ahora atentamente la *Figura N° 2*, y veremos que se repite lo mismo que en Trujillo, el desarrollo del cauce natural de las quebradas San Antonio, Libertad y Carossio por las cuales se inician los huaycos. También vemos el recorrido que ha tenido el mismo huayco pero ahora a través de zonas urbanas establecidas en los cauces de las quebradas.

El evidente y repetitivo problema que muestran los casos de Trujillo y Chosica, es la pésima ubicación de las viviendas, las cuales están asentadas precisamente en el cauce mismo de las quebradas, justo en el camino por donde pasa el huayco.

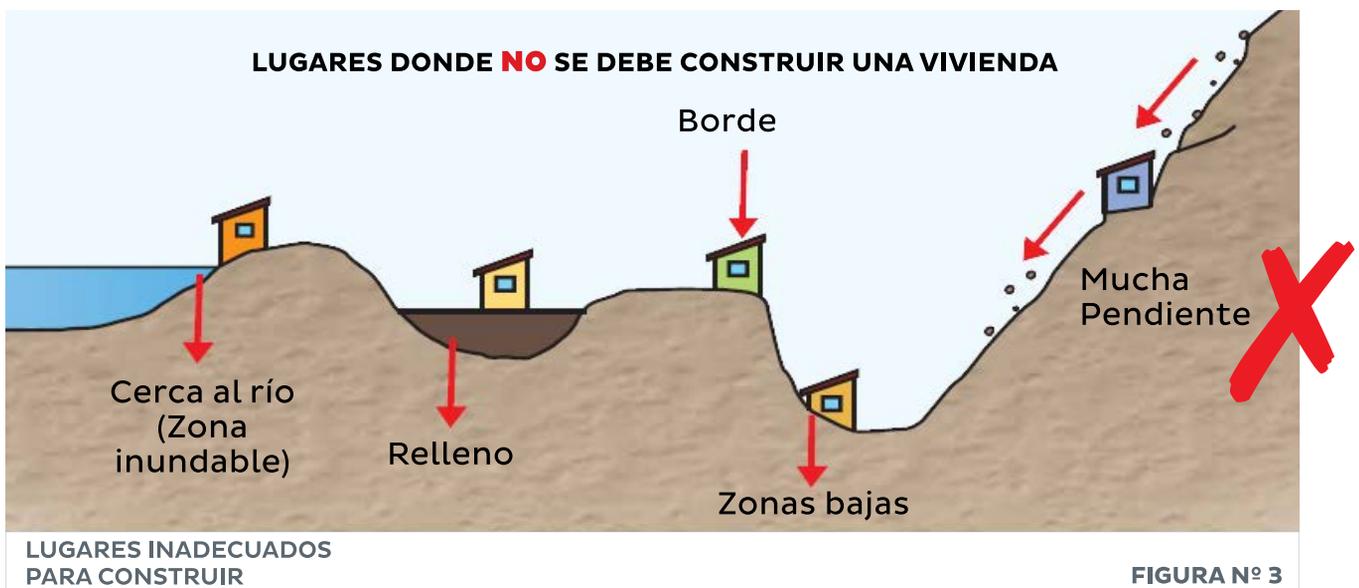
7. Debemos evitar construir en **laderas muy empinadas** (Fig. N° 3). En caso contrario, se debe conformar plataformas horizontales y escalonadas, para tener la misma altura en todos los muros de la vivienda.

2. Nunca debemos edificar **una casa sobre material de relleno** (sanitario o desmonte), ya que en el futuro, éste se asentará y producirá graves rajaduras e incluso el colapso de la vivienda. (Figura N° 3).

3. Nunca debemos edificar **una casa en zonas de derrumbes**. (Figura N° 3).

4. Debemos evitar construir en **zonas inundables** por crecidas de ríos. (Figura N° 3).

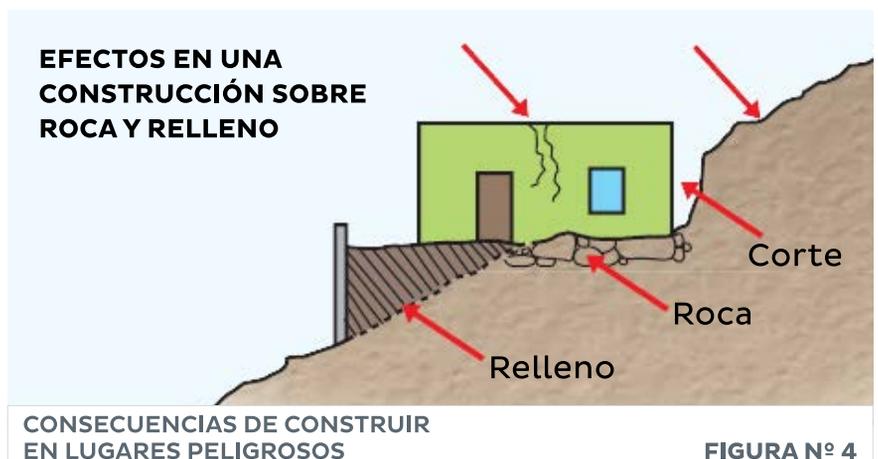
8. Cuando se construye una vivienda sobre una ladera, **no es bueno cimentar una parte sobre la roca y otra sobre el relleno**, ya que esto ocasionará que se produzcan rajaduras en la vivienda (ver Figura N° 4).

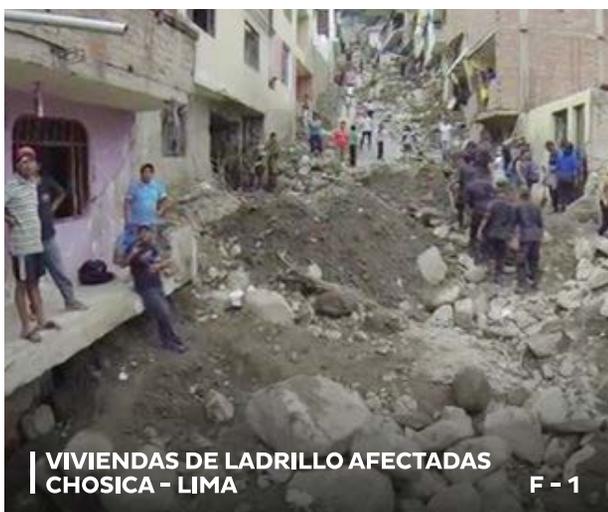
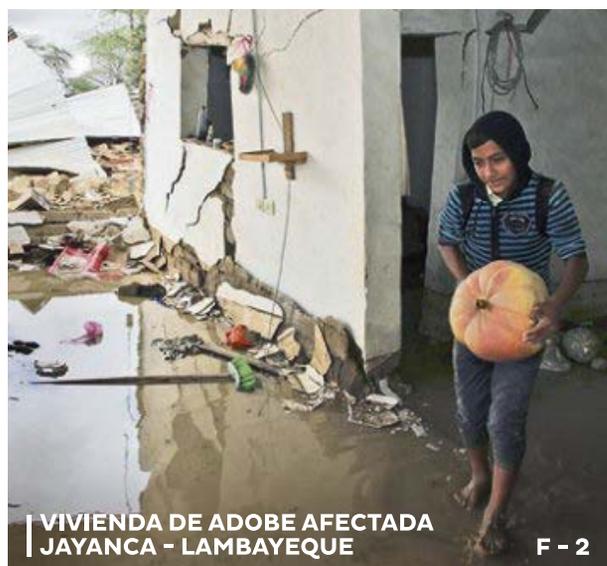
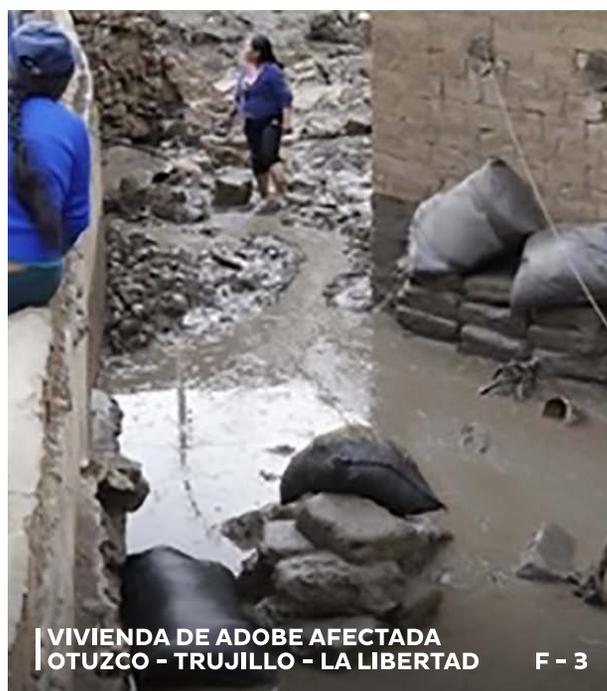
Sin embargo, **las estructuras de adobe son vulnerables** a los efectos de fenómenos naturales tales como terremotos, lluvias e inundaciones.

**La vivienda de adobe tiene una reacción muy mala** ante los movimientos sísmicos, sufre un daño estructural severo o llega al colapso, causando pérdidas significativas en términos de vida humana y daño material (F-4, F-5).

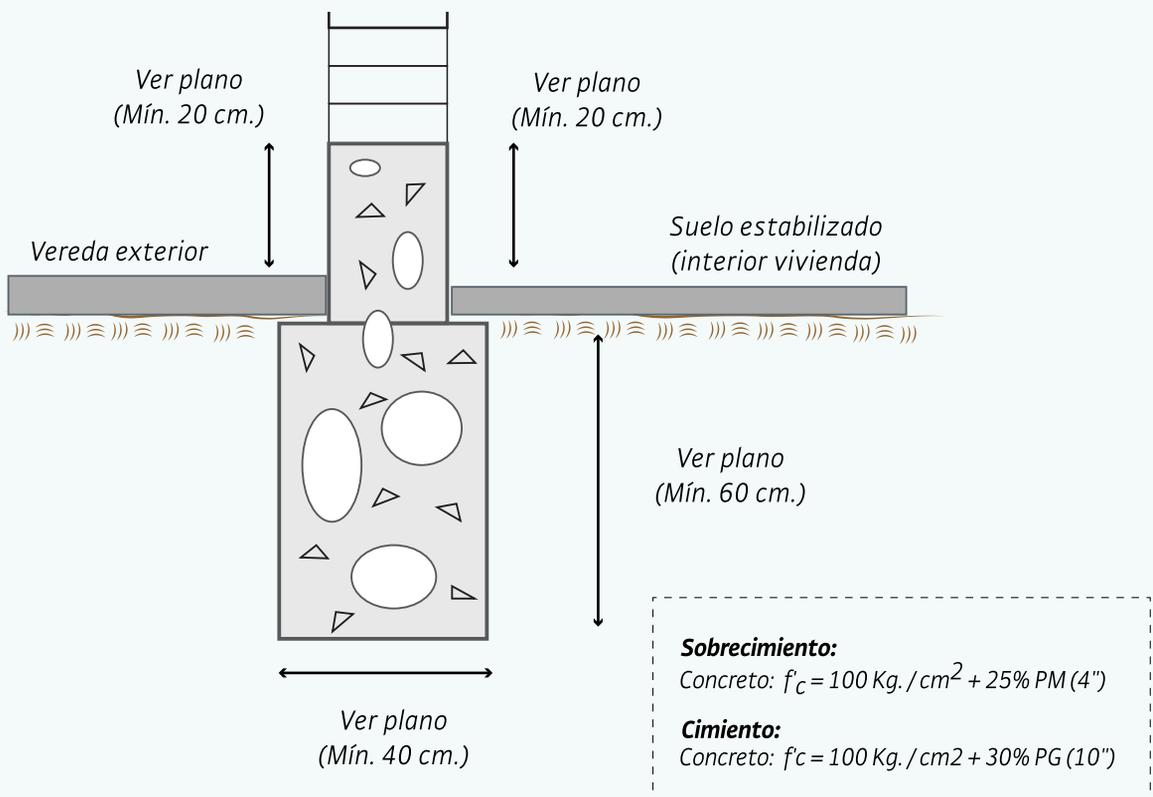
La **excavación de zanjas** se realizará de modo que éstas permitan que los cimientos corridos cuenten con las dimensiones y alcancen las profundidades especificadas en los planos. Es conveniente tener en cuenta, que la Norma indica que la profundidad mínima de los cimientos contada desde la rasante natural del terreno, será de 60 cm. y que el ancho mínimo de los cimientos será 40 cm.

También especifica que los sobrecimientos sobresalgan del terreno un mínimo de 20 cm. De otro lado su ancho debe ser igual al

del muro y su superficie superior deberá quedar perfectamente horizontal; se recomienda además que la altura del sobrecimiento se diseñe para que sobresalga unos 30 cm. sobre el nivel del piso terminado, con el propósito de proteger a los muros de adobe de posibles efectos erosivos, como ejemplo la humedad. Tanto el cimiento como el sobrecimiento deberán ser hechos con concreto ciclópeo.

**Concreto ciclópeo = Cemento + Hormigón + Agua + Piedra zanja**

“ La cimentación NO debe apoyarse en suelos formado por rellenos o depósitos de basura, sino sobre terreno natural ”

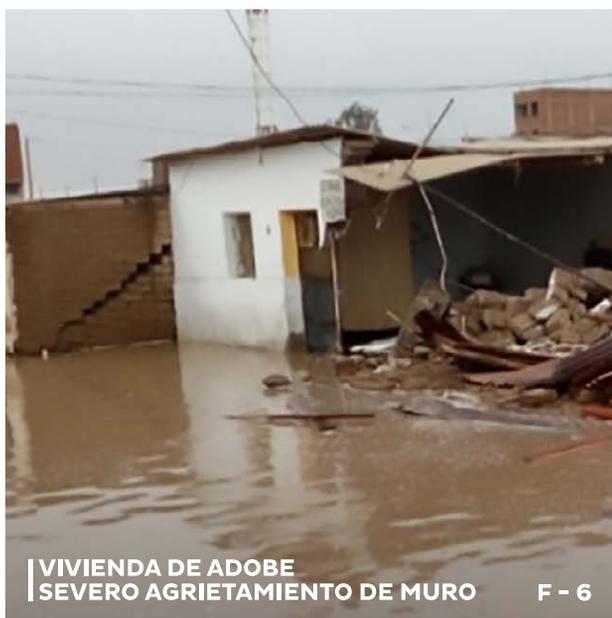
El tarrajeo exterior e interior sirve para proteger a los muros de la vivienda (F-6) y también, por su puesto, para darle un mejor aspecto (F-7); trabajo que se realiza para revestir las paredes con una mezcla de cemento - arena fina, el cual deberá tener un espesor 1 a 2 cm.

VIVIENDA DE ADOBE SEVERO AGRIETAMIENTO DE MURO F - 6

- Severo agrietamiento de los muros (F-6).
- Separación de muros en las esquinas.
- Separación de los techos de los muros.

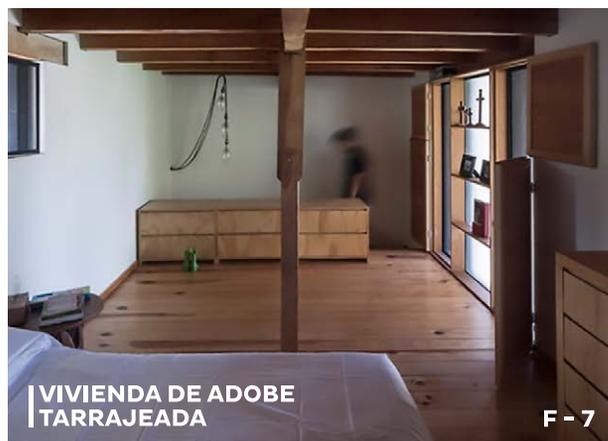
VIVIENDA DE ADOBE TARRAJEADA F - 7

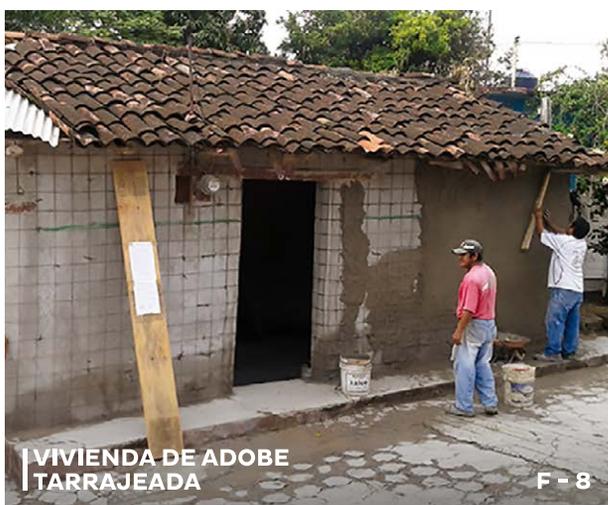
Para proteger la vivienda y aumentar su capacidad resistente, es necesario la colocación de malla electrosoldada (alambre de 1 mm. de grosor espaciado cada 2 cm.) clavado contra el adobe como se muestra en la fotografía (F-8).

VIVIENDA DE ADOBE TARRAJEADA F - 8
